Geleneksel ahşap iskeletli Türk Konutu'nun deprem davranışları

Behaviour of Turkish traditional timber framed houses against earthquakes

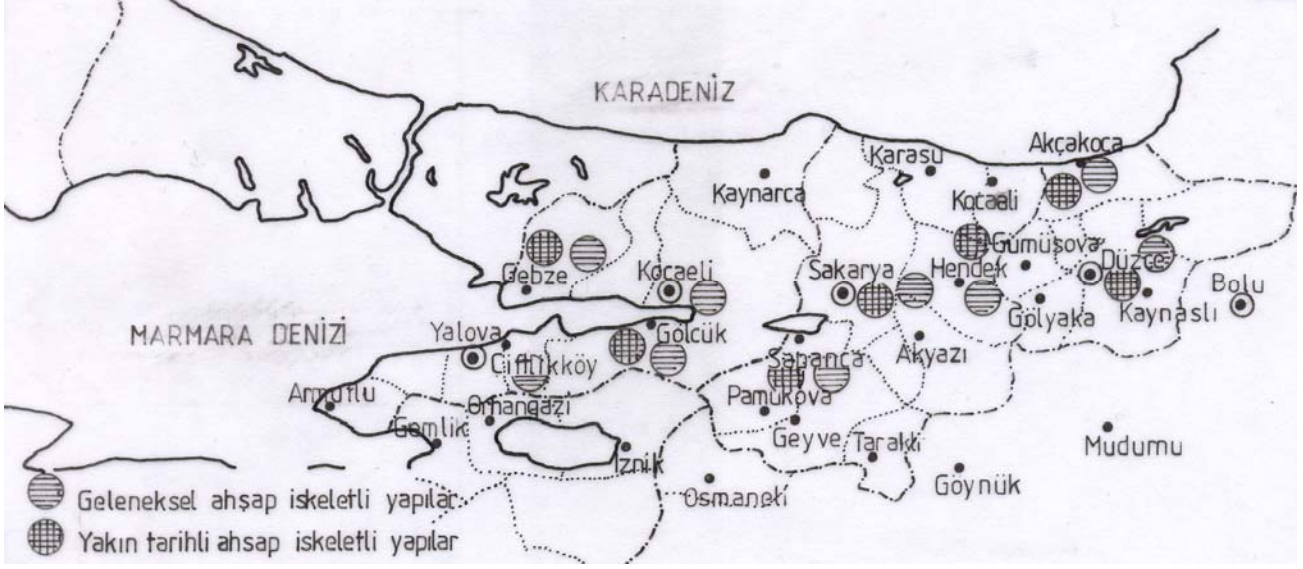
Şekil 2. Bölgedeki ahşap iskeletli yapıların dağılımı

17 Ağustos 1999 ve 12 Kasım 1999 depremleri, Şekil 1'de görüldüğü gibi Kocaeli, Sakarya, Yalova, Düzce ve Bolu illerini etkilemiştir. Bu bölge tarihin ilk çağlarından itibaren bir çok kez hasar yapıcı depremlerle karşılaşmıştır (Guidoboni, 1994; Ambraseys ve Finkel, 1995; Ambraseys ve Jackson, 2000). Son olarak yirminci yüzyıl içinde de Adapazarı 1943, Bolu- Çerkeş 1944, Abant 1957 ve Adapazarı 1967 olmak üzere dört yıkıcı deprem yaşamıştır. 1996 yılında yayınlanan Türkiye'nin deprem bölgeleri haritasına göre (Özmen ve Nurlu, 1997), bölgenin büyük bir bölümü I. derece tehlikeli deprem bölgesi içinde yer almaktadır. Depremin etki alanı içinde kalan tüm illerde Şekil 2'de görüldüğü gibi ahşap iskeletli yapılar bulunmaktadır.

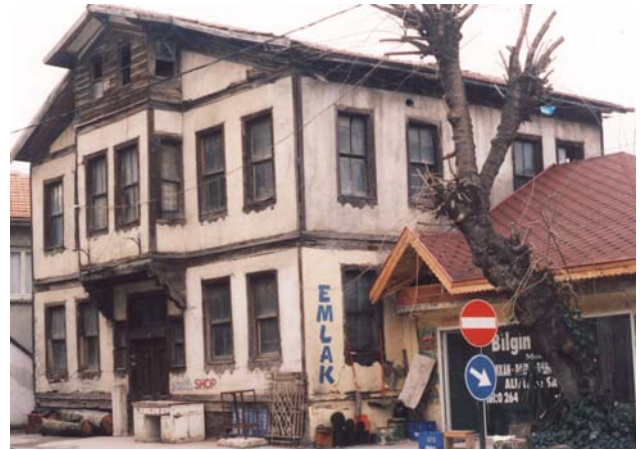
Şekil 3. Bölgedeki geleneksel ahşap iskeletli yapılardan bir örnek, Sapanca

İnceleme bölgesi içinde bulunan ahşap iskeletli yapılar, yapım tarihleri açısından iki grupta toplanmaktadır. Şekil 3’te görülen ve “geleneksel ahşap iskeletli konutlar” olarak tanımlanan ilk grup, yirminci yüzyılın ilk çeyreğinde yapılanlardır. Şekil 4’te görülen ve “yakın tarihli ahşap iskeletli yapılar” olarak tanımlanan ikinci grup ise, 1940’lı yıllarda, ülkemizde çok sık yaşanan depremler sonrasında Bayındırlık Bakanlığı’nın uyarıları doğrultusunda yapılmaya başlanan (Mimarlık, 1946) ve 1970’li yıllara kadar uygulanan yapılardır.

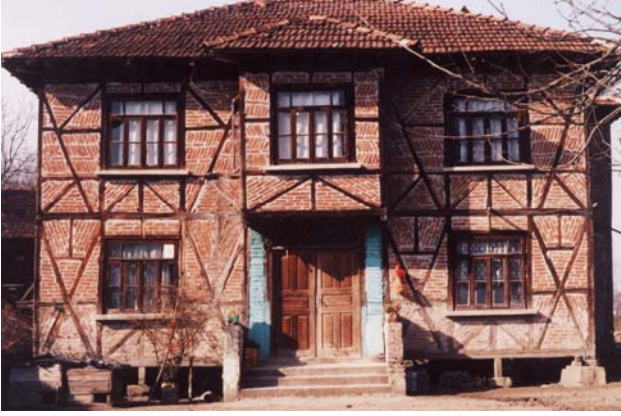
Şekil 4. Bölgedeki yakın tarihli ahşap iskeletli yapılara bir örnek, Düzce

Yakın tarihli ahşap iskeletli konutlar, genellikle iki katlıdır. Kat yükseklikleri eşit olan yapıların

büyük bir çoğunluğunda birinci katın orta ekseninde bir balkon ya da cumba yer almaktadır. Ahşap iskeleti düzgün standart elemanlarla oluşturulan yapılarda, dolgu malzemesi olarak tuğla kullanılmıştır. Yapılar çoğunlukla sıvanmamıştır.

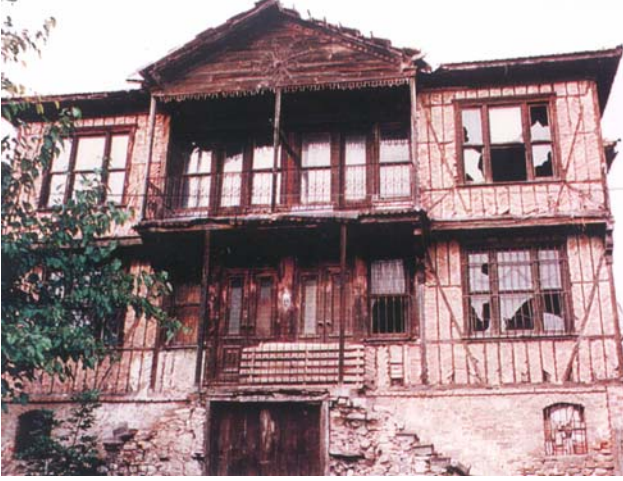
Şekil 6. Zemin katı kargir üst katı ahşap iskeletli yapı örneği, Gebze Tavşancıl

Bölgede Şekil 6'da görüldüğü gibi zemin katı kargir, üst katları ahşap iskeletli ve Şekil 7'de olduğu gibi tüm katları ahşap iskeletli, olmak üzere iki farklı türde geleneksel ahşap iskeletli yapı saptanmıştır. Ayrıca Şekil 8'de olduğu gibi hıms, bağdadi ve ahşap kaplamalı yapı tekniklerinin aynı anda uygulandığı yapı örnekleri de bulunmaktadır.

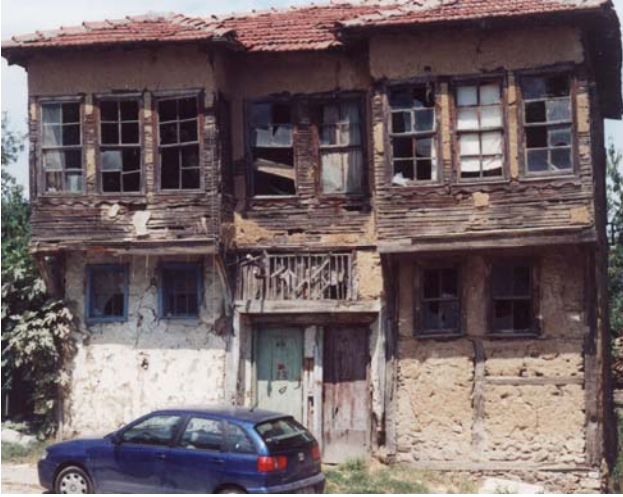
Şekil 7. Tüm katları ahşap iskeletli yapı örneği, Düzce Konuralp

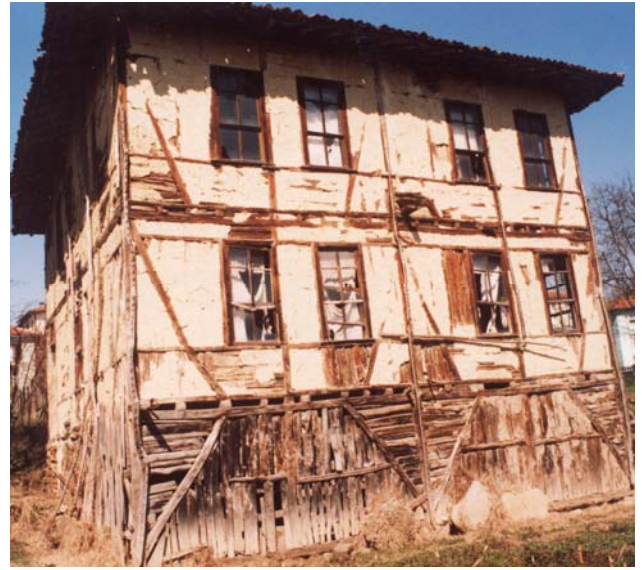
Şekil 8. Zemin katı hımış, üst katı bağdadi yapı örneği, Gölcük Saraylı

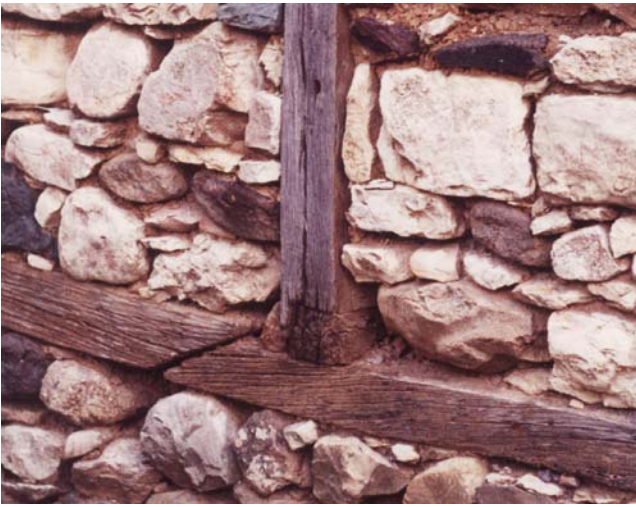
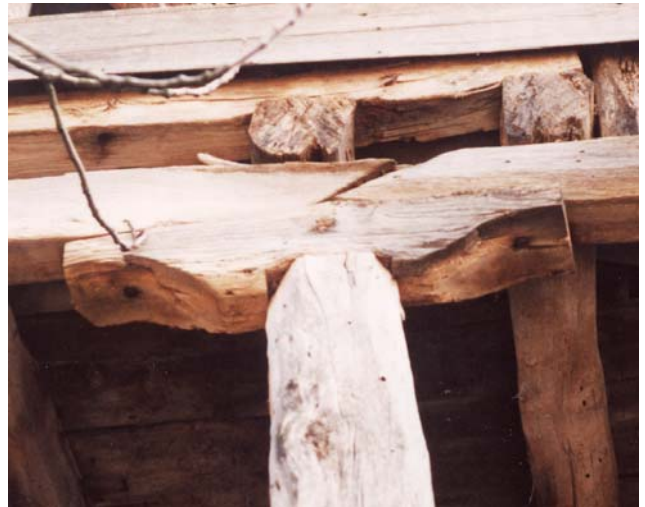
Şekil 12. Bölgedeki bazı geleneksel yapılarda tabanlara ek yapılması, Yalova

Bölgedeki yapılarda çivinin yanısıra özellikle tabanların birbirine, köşe dikmelerin tabana, başlıkların dikmeye, çatı elemanlarının birbirine ve çıkma desteklerinin döşeme kirişlerine birleştirilmesinde geçme tekniği de uygulanmıştır. Geleneksel ve yakın tarihli ahşap iskeletli yapılarda, tabanlara ek yapmak gerektiğinde Şekil 12’de görüldüğü gibi TSE nin “ahşap birleştirmeleri” tanımlamasına göre pahlı boy birleştirme uygulanmıştır. Bölgedeki bazı yapılarda Şekil 13a’da olduğu gibi alt tabanların birleştirilmesinde kertme zıvana uygulanmıştır. Özellikle üst üste bindirilerek oluşturulan tek tabanlı yapılarda ise Şekil 13b’deki gibi dikmelerin tabana birleştirilmesinde çivi yanında zıvanalı birleştirme yapılmıştır. Geleneksel yapılarda payandaların tabana ve cumba ile balkon desteklerinin döşeme kirişlerine birleştirilmesi Şekil 14’de olduğu gibi göğüslü zıvana olarak yapılmıştır. Payandaların tabana birleştirilmesinde kullanılan göğüslü zıvana, TSE’nin “ahşap birleştirmeleri” tanımlamasında kurtağzı düz payanda birleştirme olarak belirtilmiştir (TS 4499, 1985). Şekil 15’te görülen çapraz payanda

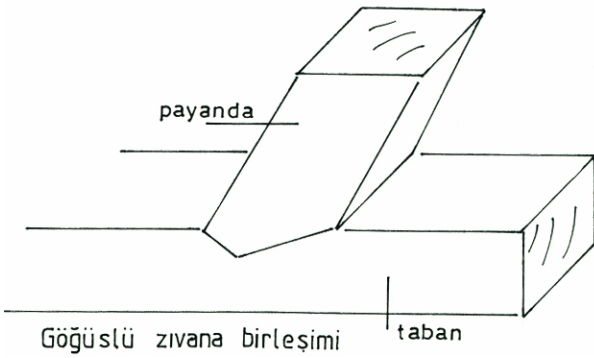
Şekil 14. Geleneksel ahşap iskeletli yapıda taban-payanda birleşimi, Akçakoca

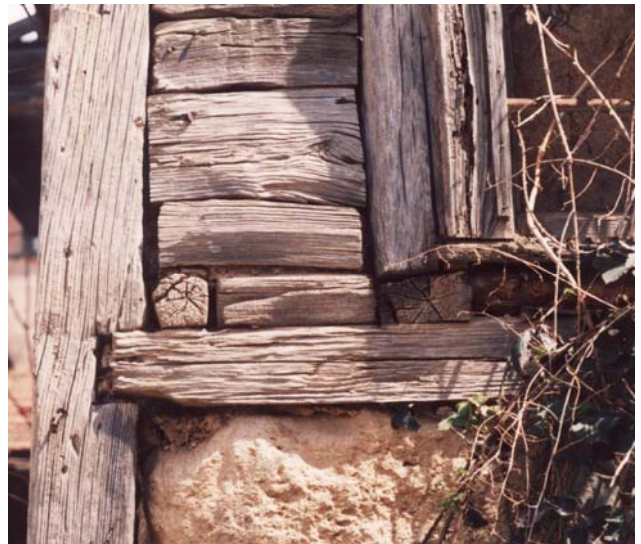
Şekil 17. İki kat boyunca devam eden dikmeye yatay bölme elemanının saplanması, Yukarı Değirmendere

kullanılan bir örnekte, payandalar birbirlerine çift taraflı kertme istavroz geçme yöntemi ile birleştirilmiştir (TS-4499, 1985). Akçakoca’da bulunan bir yapıda ahşap iskelet sistemi içinde yer alan yatay ve düşey bölme elemanlarının bağlantılarında da Şekil 16’da olduğu gibi geçme yöntemi uygulanmıştır. Şekil 17’de görülen zemin katı yerden yükseltilmiş bir yapıda, yekpare dikme- yatay bölme elemanı birleşiminde de açık düz kanallı birleştirme yapılmıştır (TS-4499, 1985). Dikmenin üzerine yerleştirilen başlıkların dikme ile birleşiminde Şekil 18’de görüldüğü gibi çivi ve geçme tekniği birlikte kullanılmıştır.

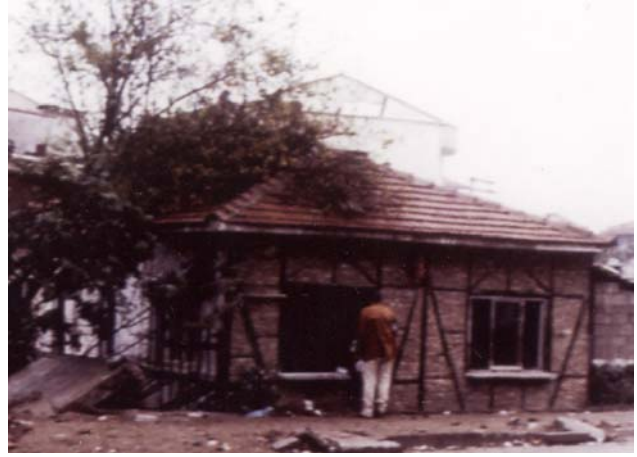
- Şekil 19'da olduğu gibi temelin oturması sonucu üst yapıda eğilme meydana gelmesi,
- Şekil 20'de görüldüğü gibi zemin katı kargir ya da taş dolgulu hımış yapılarda, kargir duvarın ya da taş dolgunun yıkılması sonucu üst katların hasar görmesi,
- Şekil 21'de olduğu gibi zemin katta ahşap iskeletin arasında taş ya da kerpiç dolgu olan

Şekil 19. Arazideki sıvılaşmanın yapının temelinde oturma meydana getirmesi, Adapazarı

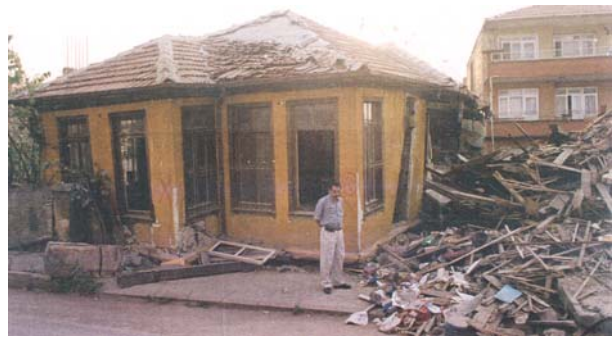
Şekil 20. Zemin katın yıkılması, Adapazarı (Bursa Koruma Kurulu Arşivi)

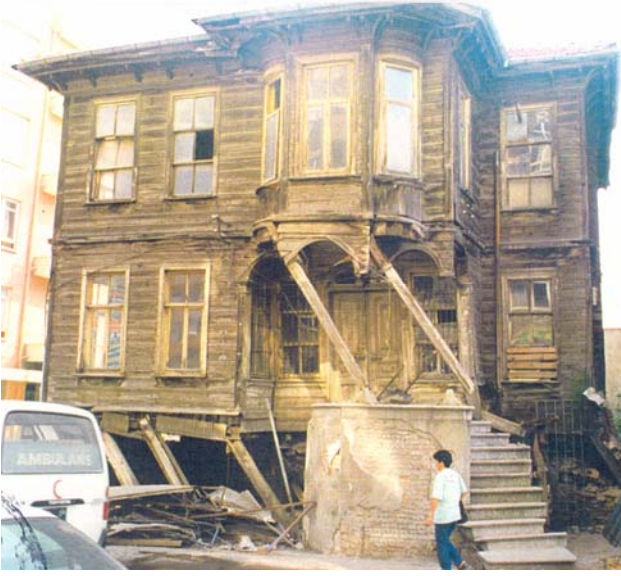
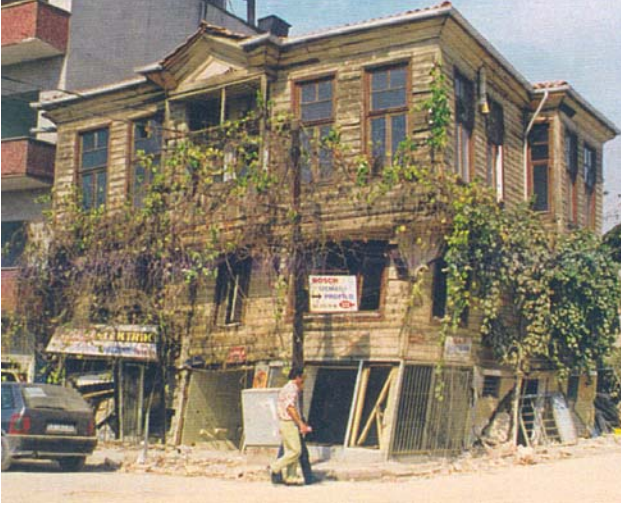
- Şekil 22'deki gibi zemin katı kargir olan yapılarda, çatlaklar oluşması,
- Şekil 23'de olduğu gibi ahşap iskelette yanıl ötelenmeler ya da devrilmeler meydana gelmesi,
- iskeleti meydana getiren elemanların bağlantı yerlerinden kopması,
- ahşap iskeleti oluşturan elemanların kırılması,

Şekil 21 Yapıda yanıl ötelenmeler meydana gelmesi (Bursa Koruma Kurulu Arşivi)

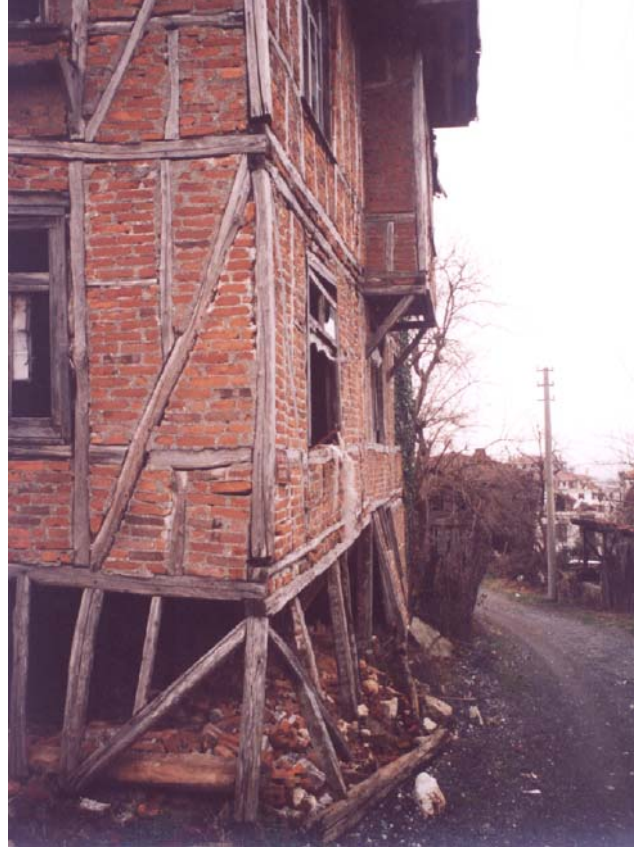
yapılarda deprem etkisiyle dolgunun yıkılarak ahşap elemanlara zarar vermesi

Şekil 22. Hımiş yapıda dolgunun yıkılarak ahşap elemanlara zarar vermesi, Akçakoca

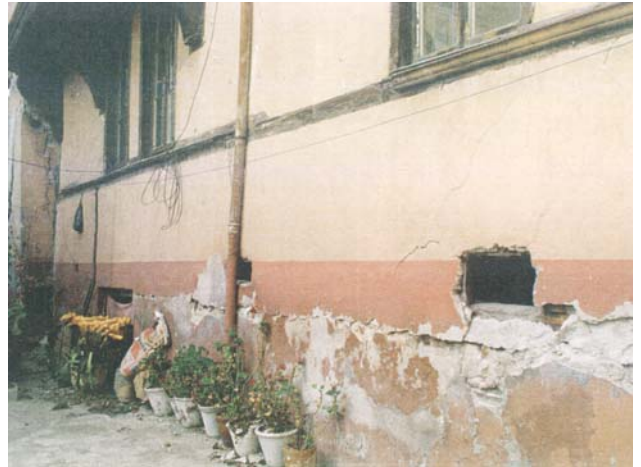
Şekil 23. Kargir zemin kat duvarında çatlaklar meydana gelmesi, Adapazarı

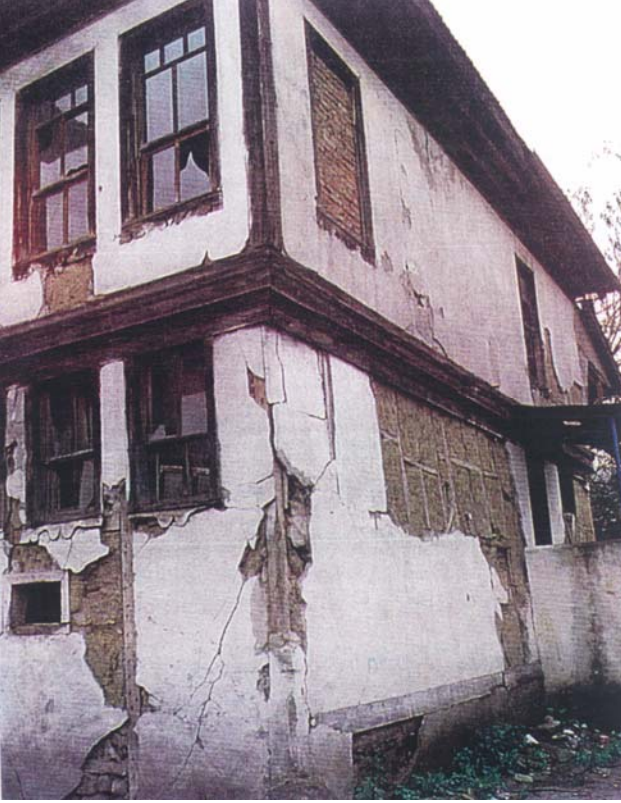
- Şekil 24'de olduğu gibi hımış yapılarda dolgu dökülmesi,
- Şekil 25'de görüldüğü gibi cumbanın, balkon saçaklarının ve çatının çökmesi,
- bacaların yıkılması,

Şekil 24. Hımsız yapıda dolgu dökülmesi, Sapanca (Bursa Koruma Kurulu Arşivi)

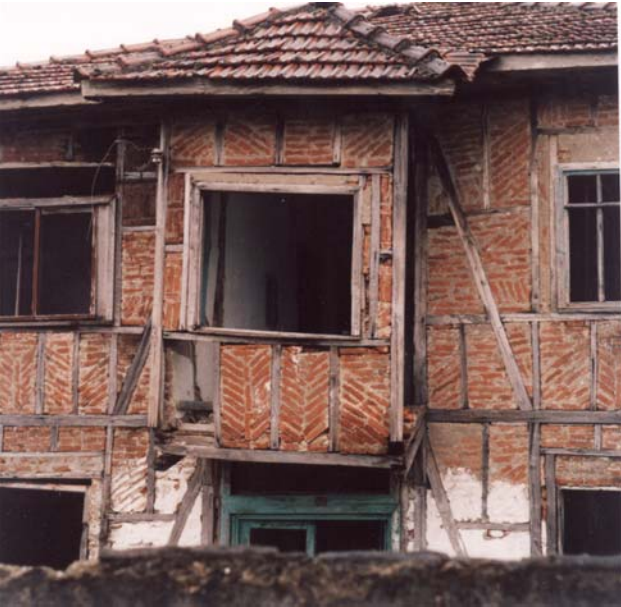
Şekil 25. Cumbada hasar, Düzce
